MEMORIA VALORADA: REHABILITACION FRONTÓN DE OLLOKI  
AVENDIA ESTERIBAR 285-L2 EN OLLOKI. ESTERIBAR

PROMOTOR: AYUNTAMIENTO DE ESTERIBAR

## MEMORIA VALORADA PARA LA REHABILITACION DEL FRONTÓN DE OLLOKI EN AVENIDA DE ESTERIBAR 285-L2 EN OLLOKI, ESTERIBAR.

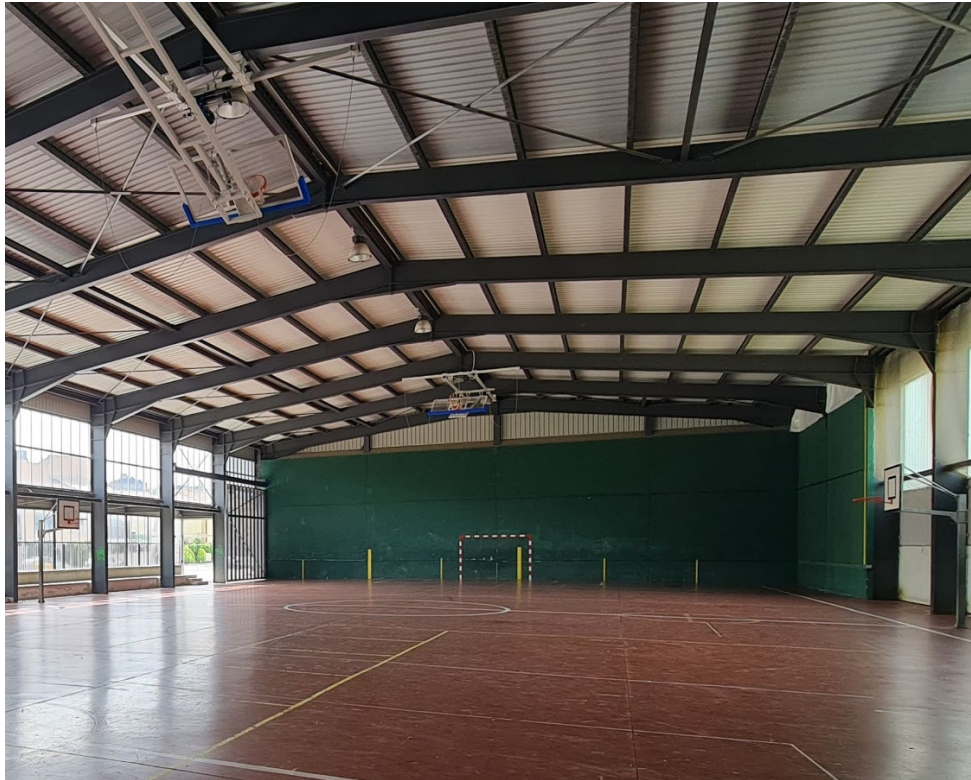
*Aspecto general del interior del frontón, con la estructura metálica y cerramiento de chapa simple de acero prelacada. En épocas frías y de mucha humedad, al no disponer la cubierta del frontón de aislamiento se produce condensación de la humedad interior en el contacto con la chapa fría, alcanzando la temperatura de rocío, por lo que la humedad condensa y el agua se precipita de forma generalizada sobre el suelo del frontón*

- Se trata además de eliminar los problemas de condensación en el interior de la cubierta al no disponer el cerramiento ni los canalones de aislamiento. Se propone colocar aislamiento en el cerramiento de cubierta y colocar canalones aislados.

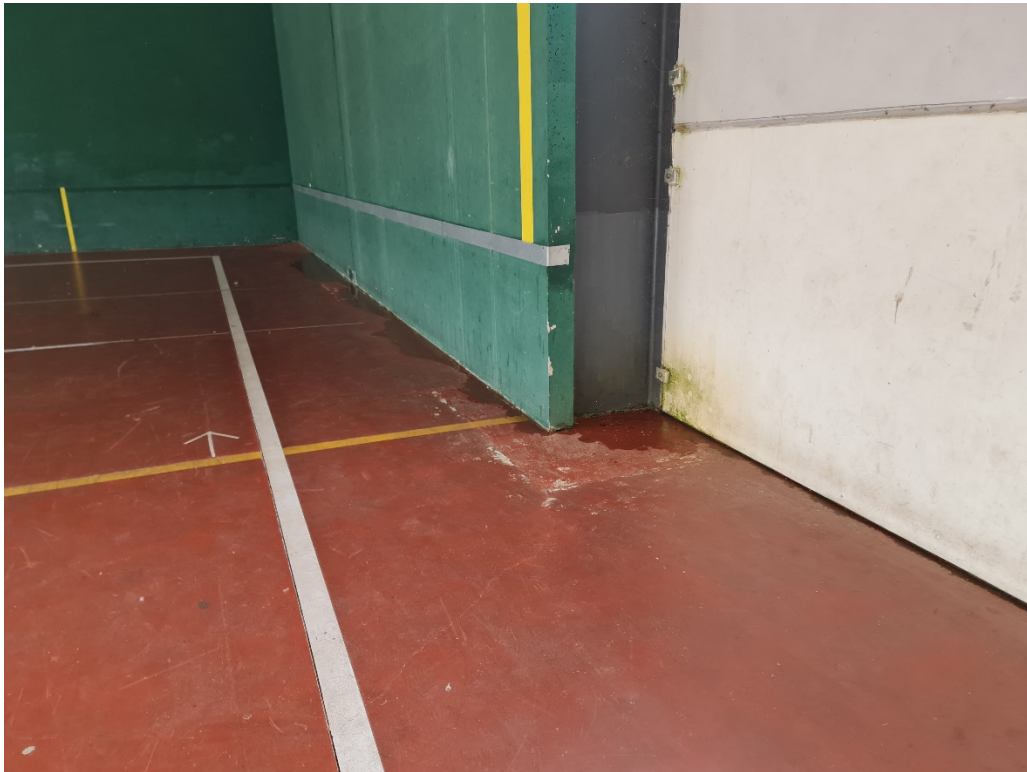
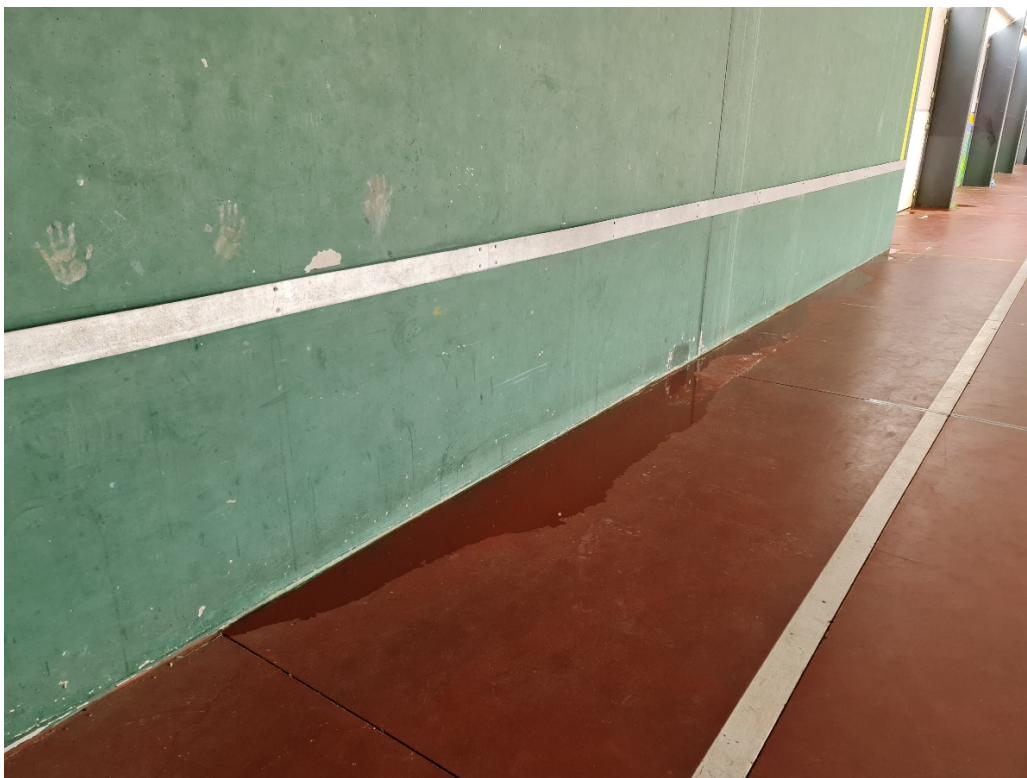
*Agua procedente de los canalones de cubierta que aparece en el suelo del frontón, haciendo que este sea deslizante con el consiguiente riesgo para la seguridad de los usuarios.*

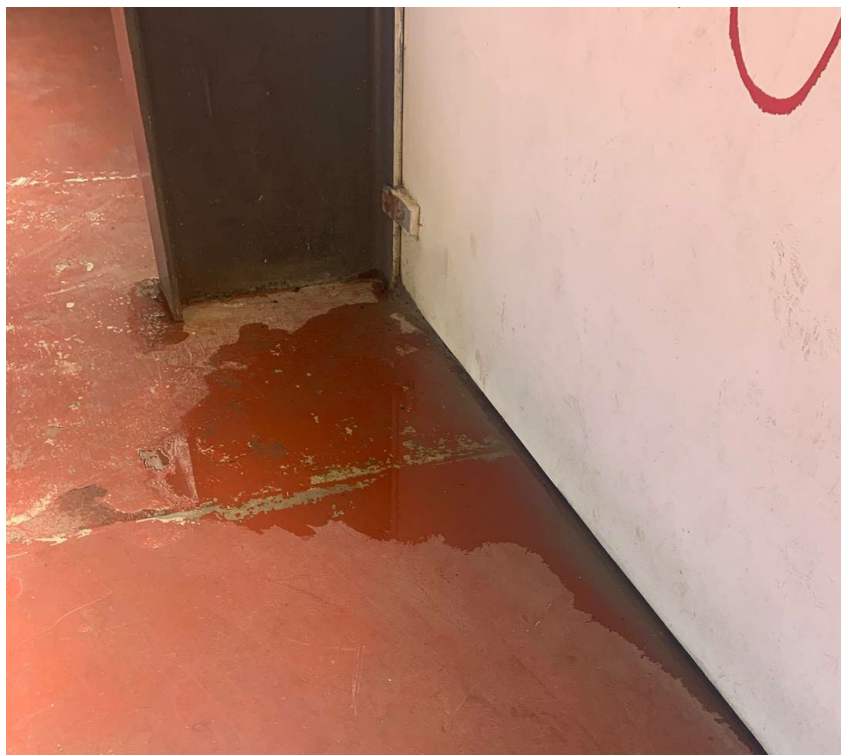
*Detalle de filtración en otro punto del frontón*

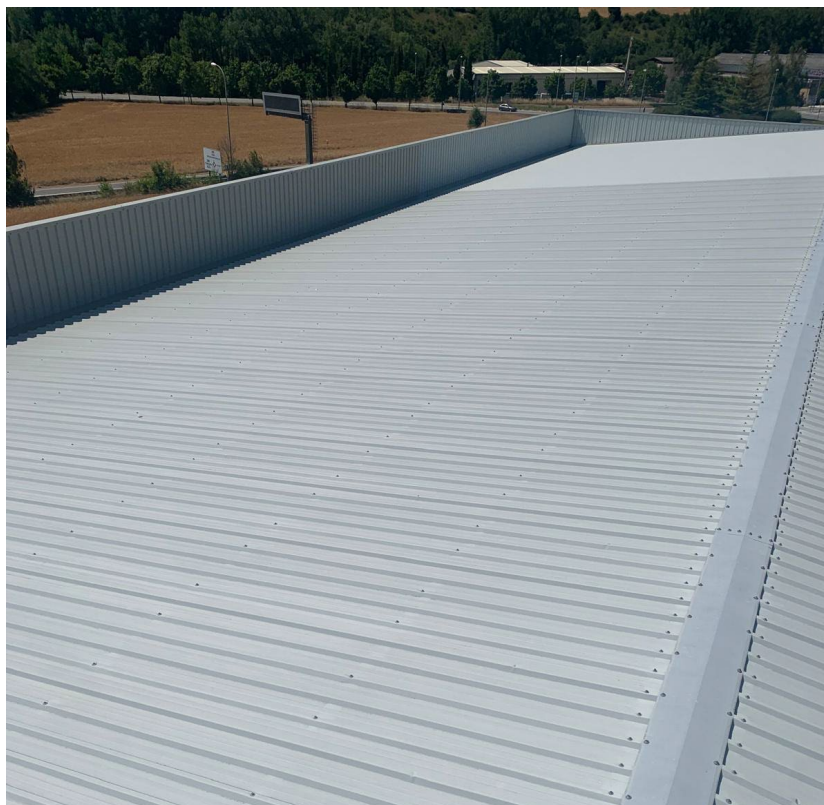
La fijación de los paneles de chapa sobre la subestructura metálica presenta numerosos fallos en las fijaciones, que genera múltiples puntos de entrada de agua en la cubierta y holguras entre los diferentes paneles de chapa por el movimiento de éstos entre sí.

*Detalle de faldón de cubierta de chapa simple, con numerosos puntos de fijación cuyos elementos están deteriorados y presentan filtraciones al interior, al igual que a través de los encuentros con elementos singulares, en este caso cumbrera, y por holguras en solapes de las chapas.*

- Aislamiento de fondo de canalones con panel de lana mineral con lámina de aluminio de 50 mm de espesor.
- Suministro y colocación de chapa de acero grecada de 6 mm de espesor, prelacada, similar a la existente fijada a rastreles y sobre aislamiento térmico de lana mineral, con ejecución de solapes de al menos 200 mm, encuentros laterales, frontales y bordes.

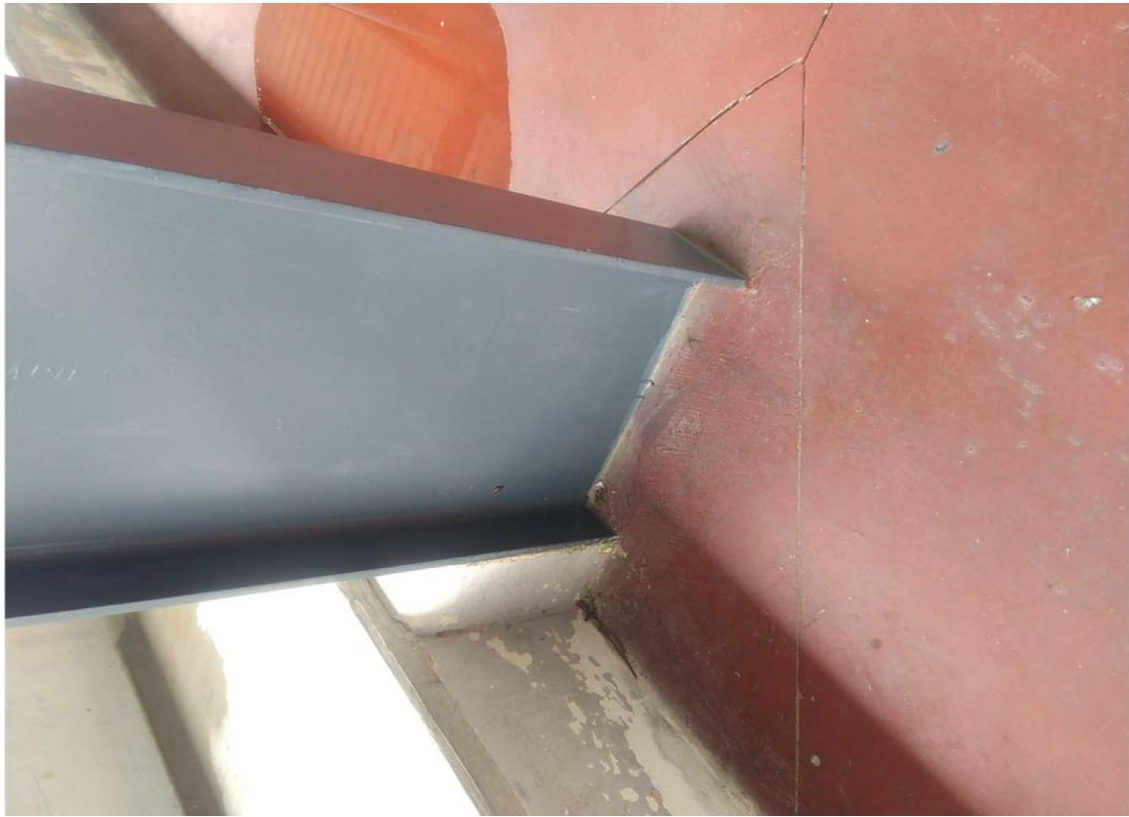
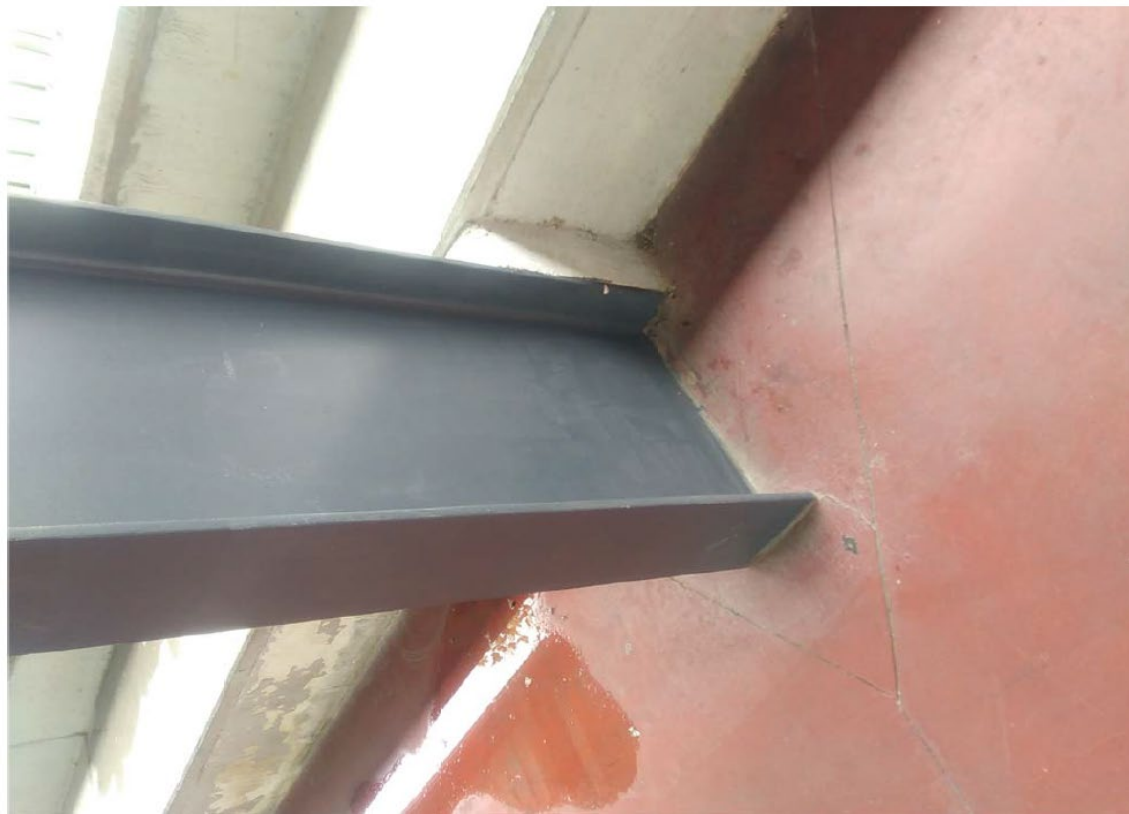
Aspecto del deterioro de los elementos de la cubierta sobre la grada del frontón que permite filtración de agua de forma generalizada
