MEMORIA VALORADA

PAVIMENTACION SIN REDES C/SAN ANTÓN Y ELIZAZAR EN URDANIZ (ESTERIBAR)

CONCEJO DE URDANIZ

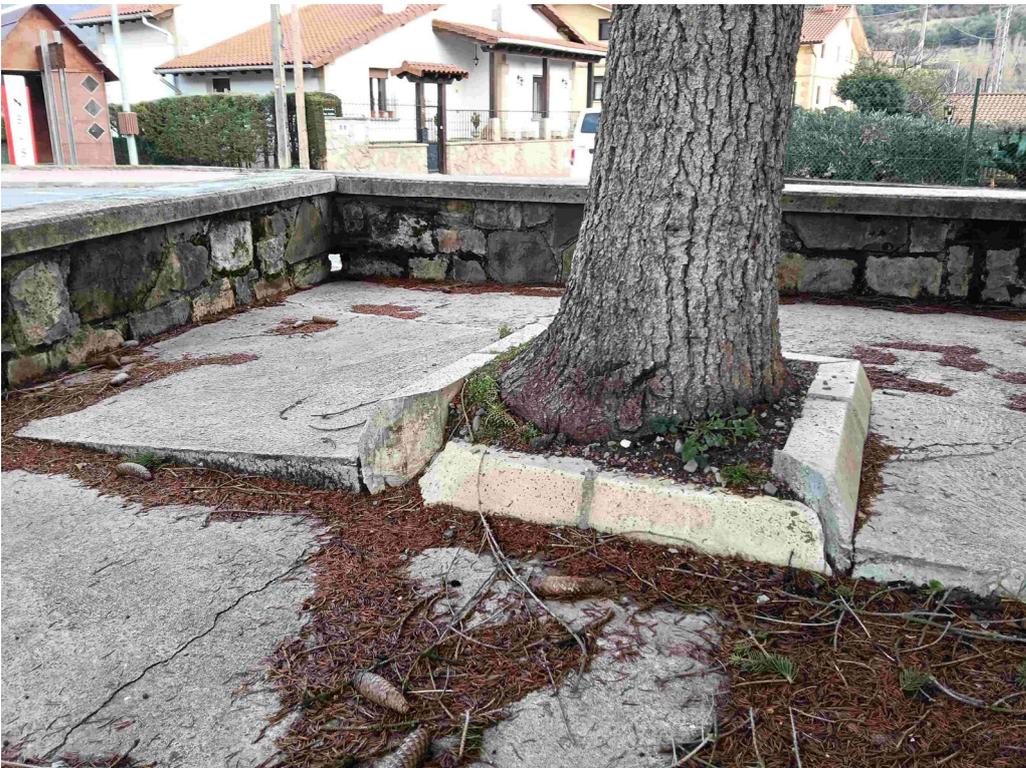
En la parte baja de la calle San Antón existe un pequeño espacio a modo de plazoleta donde el pavimento se ha levantado por el empuje del crecimiento de un árbol existente. Esto limita la funcionalidad de dicho espacio.

Plazoleta en arranque de la calle

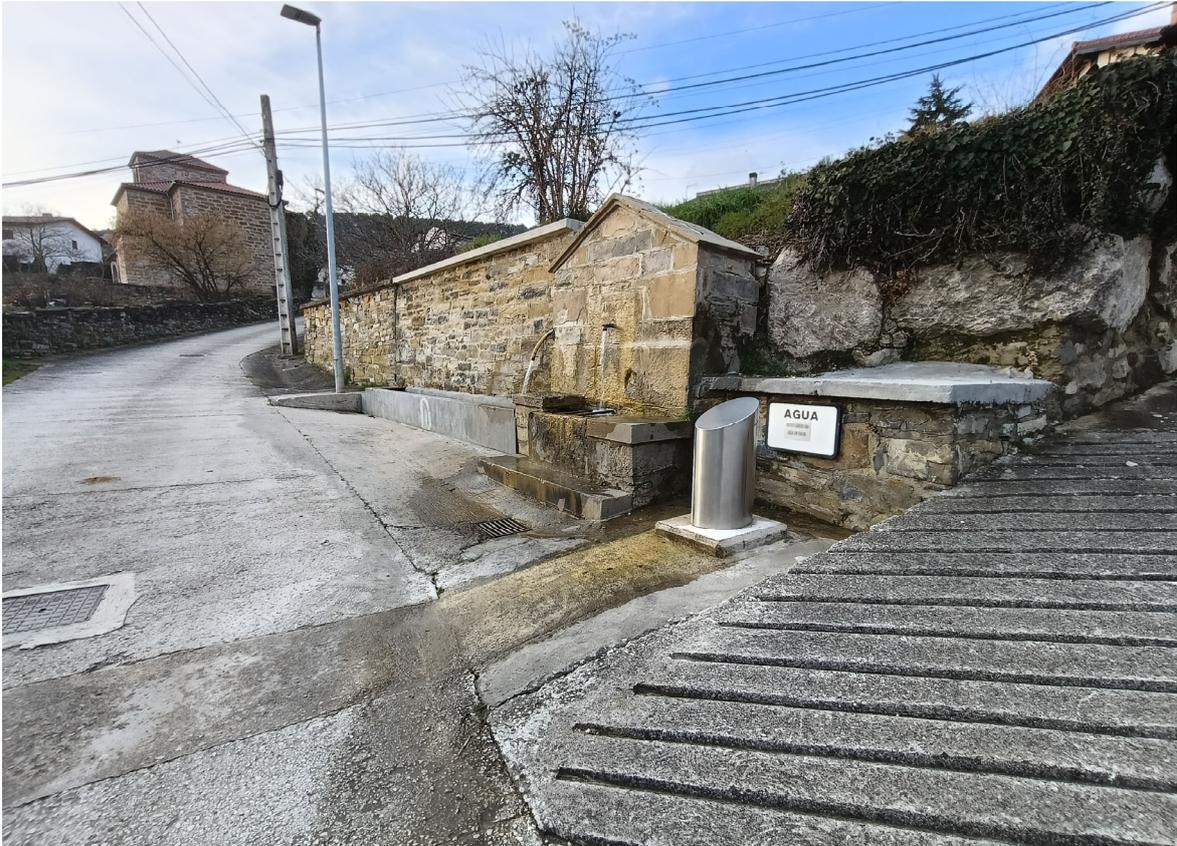
En la calle San Antón junto a la fuente la recogida de aguas es insuficiente con una constante escorrentía de aguas sobre el pavimento. Estas escorrentías en invierno llegan a helarse generando problemas de agarre a los vehículos y peatones.

Aguas mal recogidas
